# Udgravninger på Selsø Slot I perioden 1973 til 1985

Dette hæfte / rapport er skrevet af  
Rolf Kalmar Larsen

24.12.2014 rev. 19.08.2024

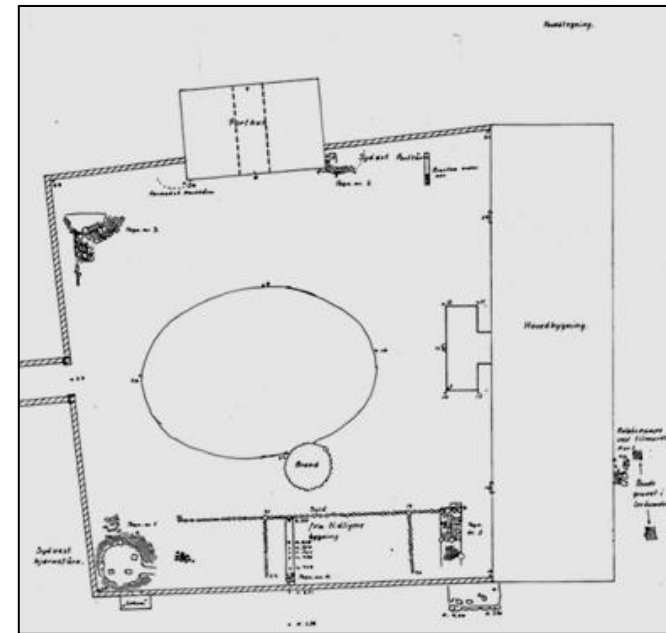
Plantegning af Selsø Slot med angivelse af de forskellige udgravningsfelter fra henholdsvis 1970'erne og 1982 og 1985  
Nord er orienteret opad

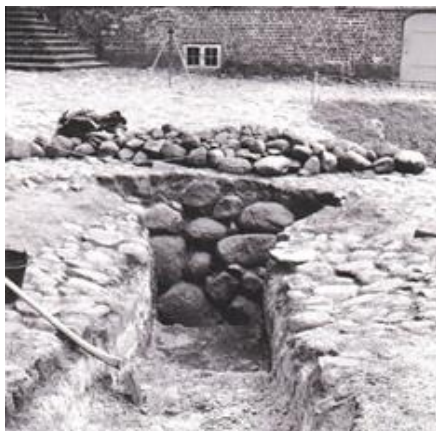
På et sted i stencirklen var der en forholdsvis flad sten, som vi tolkede som en sten, hvor den der skulle hente vand havde kunnet stå, hvis det var en brønd.

På et tidspunkt stødte vi på en kraftig sten som vi kunne følge til vi kom til en anden sten som afløstes af endnu en sten. På dette tidspunkt gik jeg i gang med min altid medbragte stensonde, og kunne med denne følge en stenrække i et cirkel-slag med en størrelse vi undrede os meget over. Vi blev enige om at der måtte være tale om enkelte store sten, som jeg ved et tilfælde havde ramt. Vi ændrede nu graveretning 180 grader, og stor blev vores forbavselse, da vi ramte stenene i den modsatte side af sænkningen en diameter på 4.57 m. Nu blev interessen større så vi udvidede vores søgegrøft, så den kom til at følge sten på sten til vi havde en hel cirkel. Så kom spørgsmålet var det en brønd vi havde fundet? I så fald ville det være Danmarks største. Aftalen med Bernhard blev, at vi fik lov til at grave et stykke ned for at konstatere, om det virkelig var en brønd.

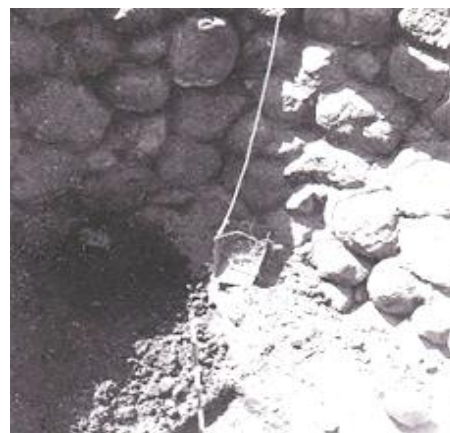
Vi riggede nu en platform til oppe på kanten af brønden, så jeg kunne stå der og trække en spand eller en bakke op med jord og fylde i en trillebør, for derefter at køre det ud over kanten af "voldstedet", selvfølgelig efter behørigt, at have soldet det for effekter, kastet ud sammen med affaldet, som brønden blev kastet til med i tidens løb. Denne sommer nåede vi ca. 3 m ned og vi kunne stadig følge stenene nedad med stensonden.

Næste sommer fulgte vi udgravningen op, men skulle først tømme bunden for vand, der dels var kommet ned ovenfra og dels var grundvand. Vi kunne komme små 2 m længere ned, indtil vi mødte den formodede bund der bestod af store sten. Det var desværre ikke de mange fund vi gjorde i forbindelse med tømningen af brønden, en del ituslået porcelæn var alt, plus en mønt i ca. 2 m's dybde der var slået i 1668 under Frederik d.III.

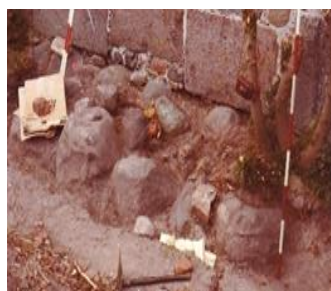
Vi gravede søgegrøfter ud fra slottet's sokkel 2 steder og samtidig afdækkede vi ud for hver af de 2 tilmurede porte et fundament på ca. 3.0 m x 1.25 m. I hver af de 2 søgegrøfter kunne vi konstatere, at der var en

nedgravning på ca. 70cm's bredde og gravet ca. 40 cm ned i søbunden, svarende til kølen på en skude / pram som kom med proviant evt. fra Roskilde. Ydermere kunne vi i den ene nedgravning

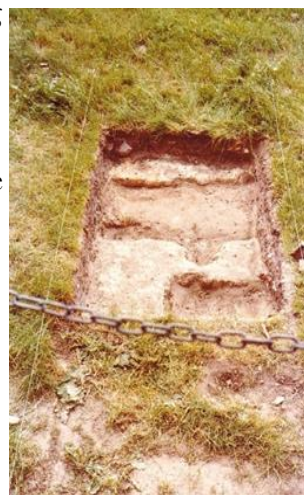
konstatere et lidt mystisk indhak i indersiden af renden, indhakked havde en lodret afrundet form som stævnen på en båd. Med fundet af disse "sejlrender" blev de tilmurede porte's funktion pludselig klar, fundamenterne ud for portene ligeså. Disse kan tolkes som anløbsramper hvor skuderne / prammene kunne lægge til, og portene kunne så slæes ned på rælingen, så man kunne komme ind i slottets kælder med varerne, uden at skulle ind fra gårdspladsen

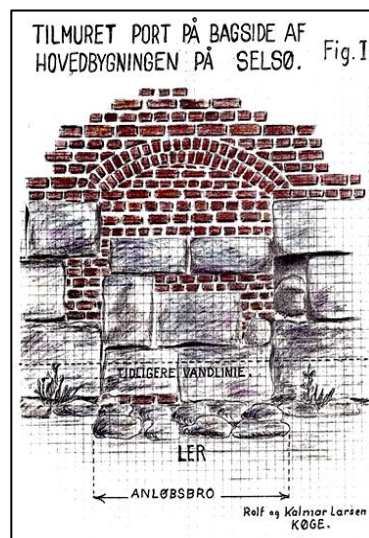
Disse 3 tegninger er min fars forslag til hvordan de tilmurede porte på bagsiden har været brugt. Selv Museumsinspektør Hans Stiesdal på Nationalmuseet kunne nikke anerkende til forslaget.

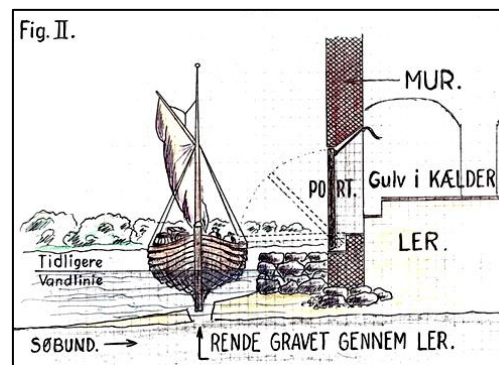
Tegning til højre viser hvordan vi mener man er kommet sejlede med varer til Selsø

Nu manglede vi bare måden de var kommet ind i søen på. Lidt syd for slottet er en dæmning hvor vi fandt et "skår" i, en nedgravning svarende til en båds tværprofil. Så det måtte være måden de var kommet ind til slottet på. Se tegninger nedenfor

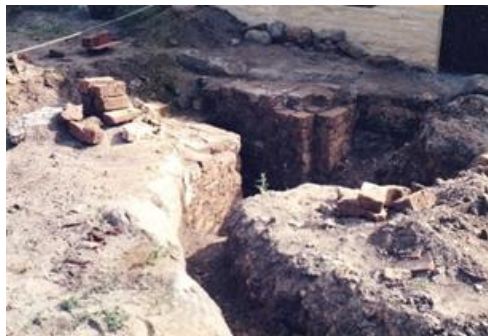
Vi startede med at grave overjorden af og kom derefter til et kraftigt fundament til tårnet på ca. 1.5 m's tykkelse. På østsiden (den side der vender mod hovedbygningen) stødte vi på noget, der kunne ligne en dørkarm med en trappe der gik nedad. Dette måtte vi undersøge, så vi aftalte med Bernhard at vi fulgte trappen for at finde ud af, om der skulle være noget af særlig interesse, en kælder eller lignende. Der var mange brokker og andet affald der skulle tømmes ud.

Men vi kom i bund med dette tårn, og det kan muligvis have været en fangekælder, da vi ved trappen indvendig i tårnkælderen, kunne konstatere at der var plads til en kraftig dør der kunne åbne indad, så den der sad i fangekælderen ikke kunne slå døren ud.

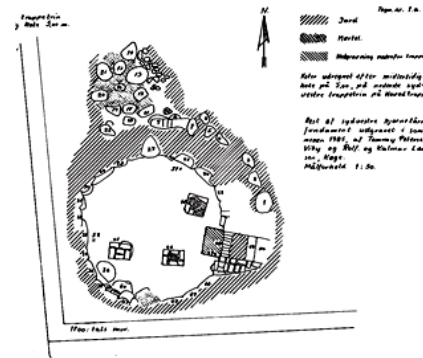
Loftet i kælderen har været understøttet kunne vi konstatere, da vi fandt tre murede piller på deres plads, der havde muligvis været en fjerde, der var fjernet eller forvitret. Den var væk men rent symmetrisk burde den have været der.

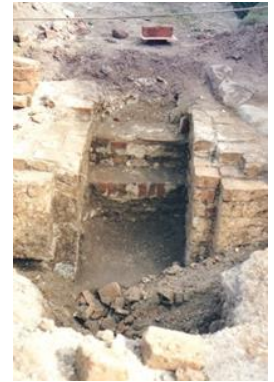
Søndag 18.08.1985 begyndte vi udgravningen af det nordvestre hjørnetårn, dette kunne vi kun undersøge det Halve af, men det blev også nok. På sydsiden fandt vi nedgangen til tårnkælderen i fundamentet, der også her var ca. 1.5 m tyk. Vi fortsatte med at tømme denne del af kælderen for brokker m.m. Vi mødte et lag mursten der lå på en sådan måde, at vi kunne se, at det var en del af et

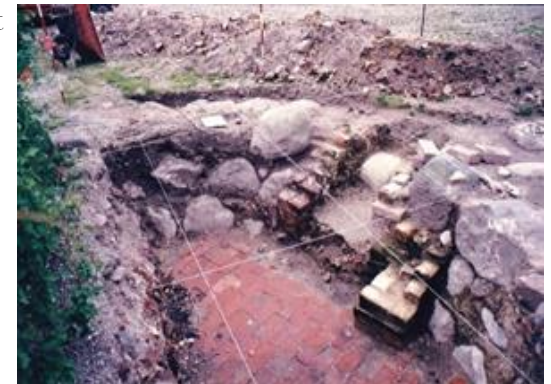
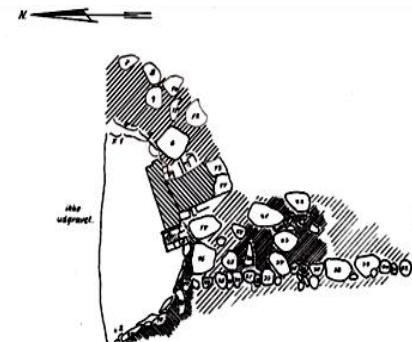
hvælv, der var styrtet sammen over noget, der kunne ligne et muldlag oven på et par lag sand, strøet over et meget fint murstensgulv. Stenene i hvælvet bag præget af, at have været kalket okseblodsfarvet med en hvid stregdekoration.

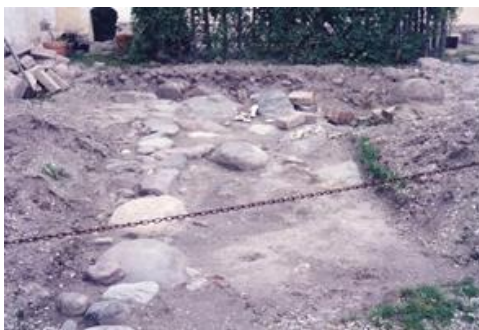
Begge hjørnetårne havde forbindelse til en kraftig mur, der har gået fra tårn til tårn, muligvis med en form for vægtergang på toppen bag krenelering. Dette kan der kun gisnes om. Den kraftige mur har fortsat fra det sydvestre tårn i østlig retning. Samtidig med disse 2 udgravninger, lagde vi en søgegrøft på den sydlige

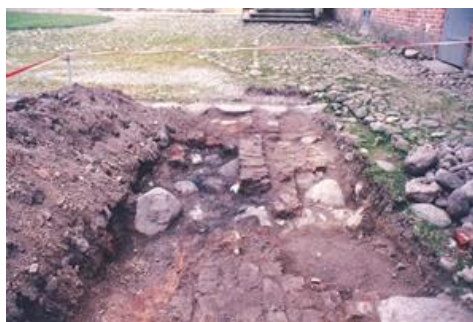
den østlige ende af sylden, hvor vi tidligere havde konstateret en mulig køkkenregion. Det viste sig hurtigt at vi havde haft ret, vi fandt både rester af det gamle åbne ildsted og bunden af den gamle bageovn.

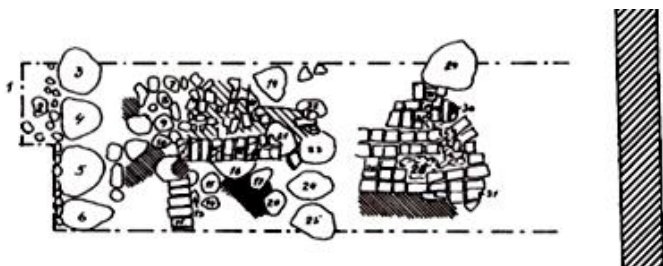
Vores afsluttende undersøgelse befandt sig, hvor man går fra billethuset op i parken. På gamle kort kunne man ane noget, der lignede trappetrin i bueform og Bernhard ville gerne vide om der var noget tilbage af disse formodede trapper. Vi startede som sædvanligt, med min stensonde og nåede til det resultat, at der var et eller andet i hvert fald i sydsiden. Så var det bare at gribe spade og skovl, og forsigtigt grave sig der nedad og hvad dukkede der op, en vange med skrå kant ind mod midten, svarende til rundingen på de trappetrin man kunne ane, men trinene var stort set fjernet.
